W3150A+/W5100 Errata Sheet

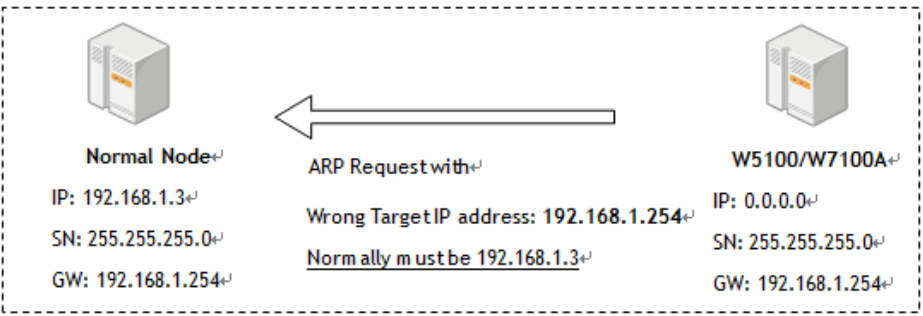
Errata 3	
Phenomenon	<p>W5100/W7100/W7100A 칩에서 자신의 IP주소는 “0.0.0.0”으로 설정되어 있으며, Gateway IP 주소와 Subnet mask 정보가 0이 아닌 값으로 설정되어 있는 상황에서 네트워크상의 다른 Node에게 ARP Request패킷을 전송할 때, Target IP address로 상대방 IP주소를 정확히 설정했음에도 불구하고 ARP 패킷의 Target IP address는 설정한 상대방 IP주소가 아닌 Gateway IP주소로 설정된 ARP Request 패킷을 송신하는 문제가 있다.</p>
Condition	<div style="border: 1px dashed black; padding: 10px; text-align: center;">

<p>Normal Node[↙] IP: 192.168.1.3[↙] SN: 255.255.255.0[↙] GW: 192.168.1.254[↙]</p> <p>← ARP Request with[↙] Wrong Target IP address: 192.168.1.254[↙] Normally must be 192.168.1.3[↙]</p> <p>W5100/W7100A[↙] IP: 0.0.0.0[↙] SN: 255.255.255.0[↙] GW: 192.168.1.254[↙]</p> </div> <p>W5100/W7100/W7100A 칩 내부의 ARP 처리과정에서 자신의 source IP주소가 “0.0.0.0”일 때, Subnet계산오류로 인해 설정된 Target IP 주소를 보내지 못하고 Target IP주소를 자신의 저장된Gateway IP주소로 변경하여 ARP request 패킷을 전송하기 때문에 전달 되어야 할 Normal node로 ARP Request 패킷이 전달되지 않는다. 또한 같은 상황에서 Gateway IP 주소가 “0.0.0.0”일 경우, Target IP 주소가 현재 Gateway 주소인 “0.0.0.0”으로 변경되어 ARP request 패킷을 전송하게 되어 Target IP 주소로 패킷이 전달되지 않는 문제가 발생하게 된다.</p>

Solution & Recommendation	<p>Erratum3의 원인은 Erratum2와 동일하기 때문에 Erratum2의 솔루션과 동일하다.</p>
